La iglesia románica de Burgo de Faro, materialización del auge y declive de una población bajomedieval

MÓNICA REY CABEZUDO

Universidad de Santiago de Compostela

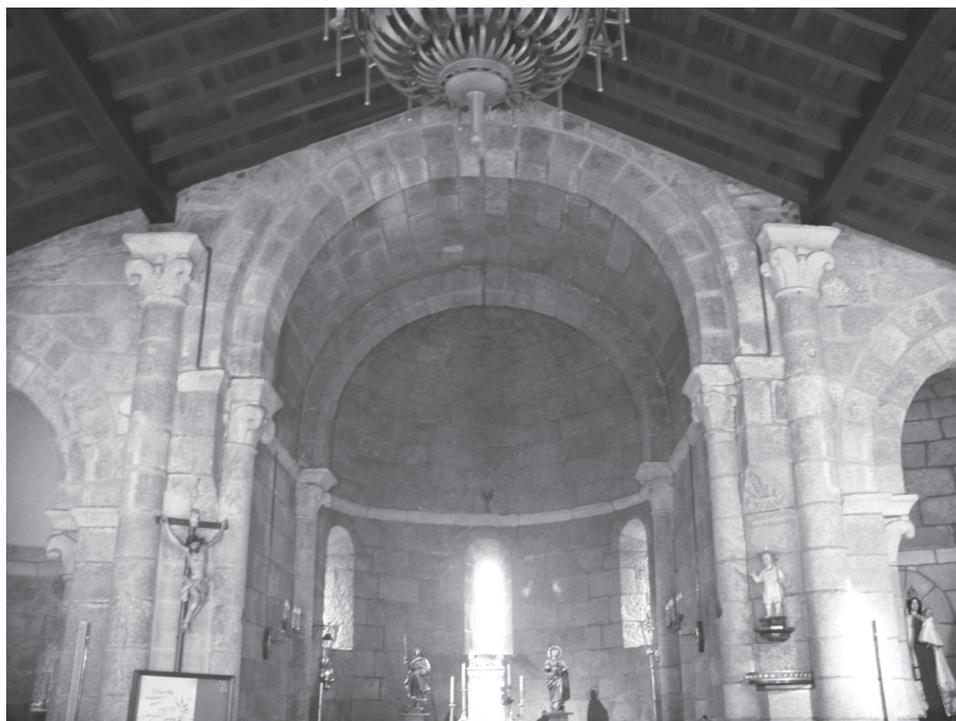
Fig. 1: Capiteles de las semicolumnas adosadas al transepto de la iglesia de Santiago de O Burgo.

Durante las obras de restauración llevadas a cabo en el año 2003, al retirar el falso techo colocado a principios del siglo XX, quedan al descubierto los capiteles de las semicolumnas adosadas del transepto y que flanquean el arco triunfal de sección rectangular y medio punto peraltado del presbiterio²⁵ [fig.1]; estas piezas, utilizando la lógica estructural, estarían pensadas para sostener el empuje de los arcos formeros de la nave, aunque no puede afirmarse puesto que no hay datos al respecto, ni documentales ni arqueológicos que verifiquen la existencia de una estructura basilical²⁶.

Separando los tres ábsides se encuentran dos semicolumnas adosadas, con capiteles similares a los ya descritos, cuyos cimacios no soportan nada realmente puesto que los arcos que debían descargar sobre ellos o bien han desaparecido o nunca se llegaron a construir. La cubierta del transepto y de la nave se rebajó en altura en algún momento para igualar el tejado de la cabecera y la nave de la iglesia, lo que hace que los cimacios estén muy próximos a las vigas de madera.

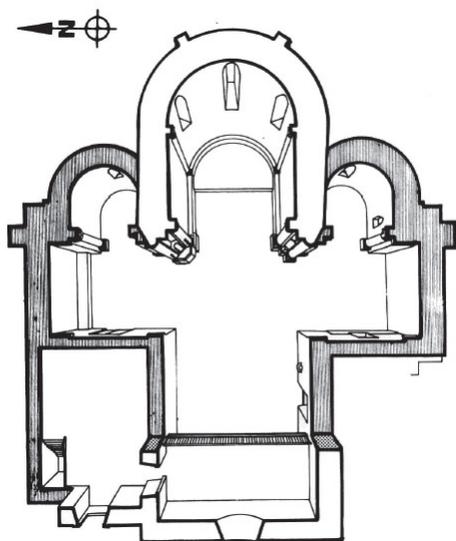
Fig. 2: Planta de la Iglesia de Santiago de O Burgo (J. Soraluze Blond).

Pertencen a la fábrica original la cabecera con tres ábsides semicirculares, siendo el presbiterio de mayores dimensiones y estando precedido por un tramo recto; parte de los muros del transepto y un tímpano, aunque este último se encuentra fuera de su emplazamiento original [fig.2].

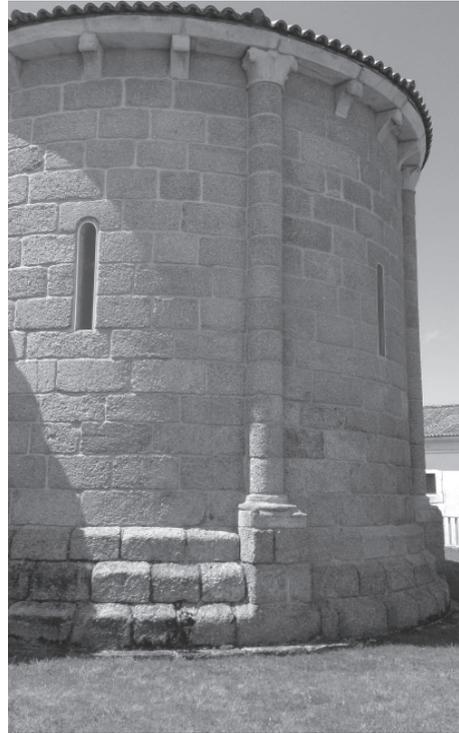
Fig.3: Ábside central.

la estructura. Sus basas áticas estaban decoradas con pomos o garras, pero el deterioro actual hace imposible su identificación, los capiteles cuentan con decoración vegetal: la cesta está formada por grandes hojas situadas en los ángulos y rematadas en pomos y en el frontal una hilera de perlas. Sobre los capiteles se encuentra una cornisa volada rematada en chaflán, apoyada sobre diez canecillos con decoración de proa, nacela simple o rematada en rollo. En cada tramo del muro se abren tres saeteras [fig.3].

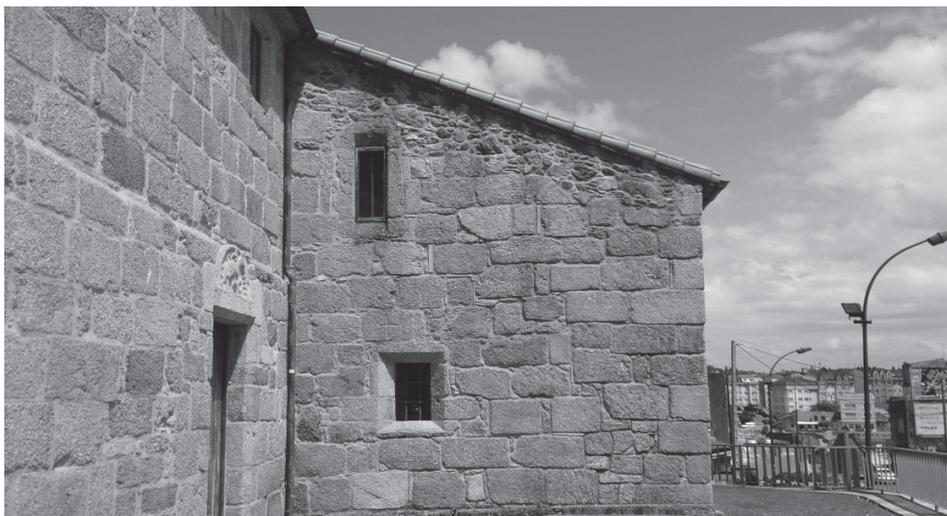
Fig. 4: Muro sur de la nave de la iglesia de Santiago de O Burgo.

En lo que se refiere a los muros de la nave, fueron levantados en el siglo XVIII; en el muro sur se abrió una puerta de 1'08 cm de ancho²⁹, sobre la cual se situó un tímpano de estilo románico muy deteriorado, en el que se representa el Cordero en la parte central, con la pata derecha flexionada para sujetar una cruz procesional³⁰ [fig.4]. Esta imagen está rodeada por cuatro rosáceas con botones centrales enormemente trepanados y enmarcada

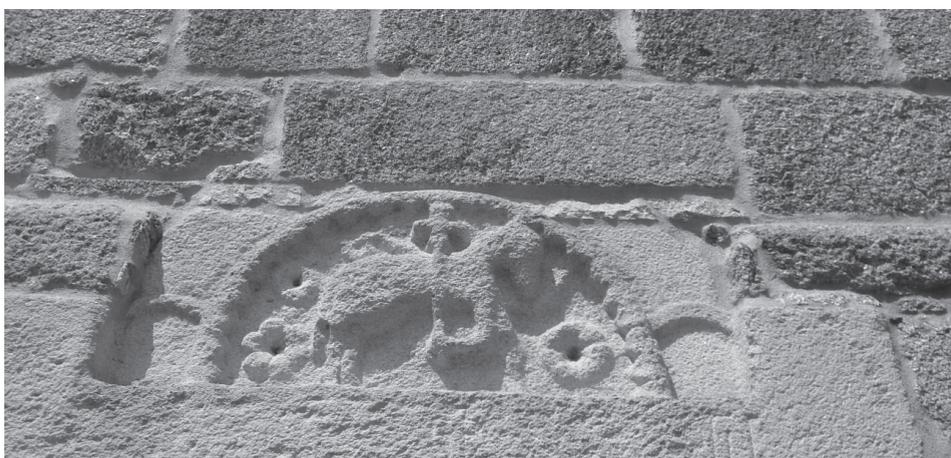
Fig.5: Tímpano del Cordero situado en el muro sur.

por un festón decorado con dientes de sierra. Las dimensiones de la pieza son reducidas y de forma llamativa al contar con un dintel rematado en dos estructuras rectangulares de grandes dimensiones; el semicírculo del tímpano, de menor tamaño que el dintel, está flanqueado por dos pequeños arcos semicirculares [fig.5].

significado iconográfico, se trata de una clara alusión a Cristo crucificado, representado a través del cordero y la cruz³¹.

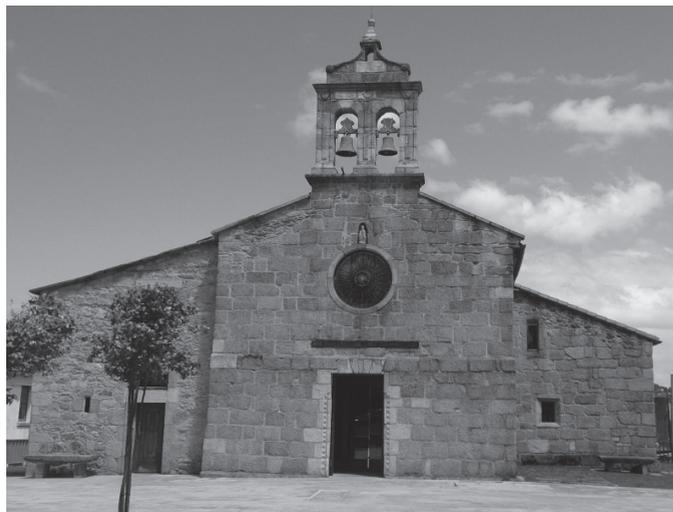
Fig.6: Fachada occidental de Santiago de O Burgo.

La fachada pertenece también a la reforma realizada el siglo XVIII [fig.6], se sobrealzó con mampostería, al igual que los muros laterales de

la nave, para cubrirse con un nuevo tejado y se construyó una espadaña para albergar dos campanas, en el año 1792³⁵. En ese mismo año, la puerta, de baja altura, se rasga y se amplía, partiendo de este modo la decoración de las jambas, que consiste en la alternancia de pomos y rosetas tetrafolias entre dos bocelos³⁶ [fig.7]. Este tipo de elementos ornamentales son habituales en portadas románicas, como es el caso de la puerta norte de la iglesia de Santiago de A Coruña [fig.8 y 9].

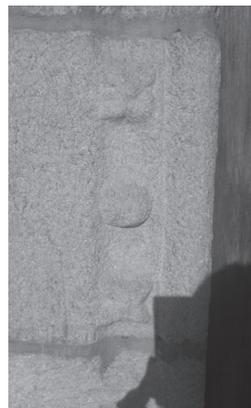
Fig.7: Decoración lateral de la puerta occidental de Santiago de O Burgo.

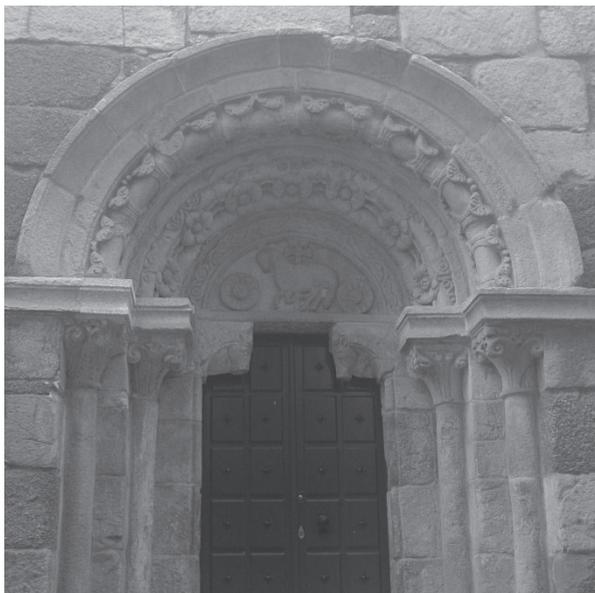
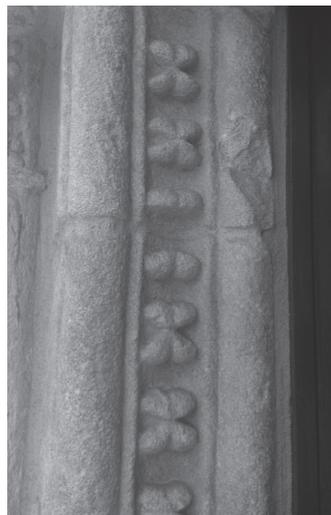
Fig.8: Portada norte de la iglesia de Santiago de A Coruña.

Fig.9: Decoración lateral de la portada norte de Santiago de A Coruña.

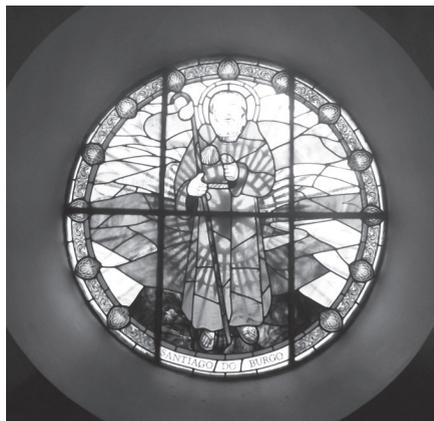
Fig.10: Vidriera del rosetón de la fachada occidental de Santiago de O Burgo.

Sobre la puerta de acceso al templo, en una pequeña hornacina, se encuentra la imagen de Santiago, titular de la iglesia, sedente y con el bastón en tau³⁷. La vidriera y la estructura metálica con la que cuenta el rosetón fueron realizadas en el siglo XX; en el año 1999 se sustituye parte de la vidriera, a excepción de la decoración exterior formada por conchas y hojas, así como los pies de Santiago³⁸. Estas partes podrían datar de 1875,

momento en que se documenta en el libro de cuentas de la iglesia que se sustituye la antigua vidriera por una nueva³⁹ [fig.10].

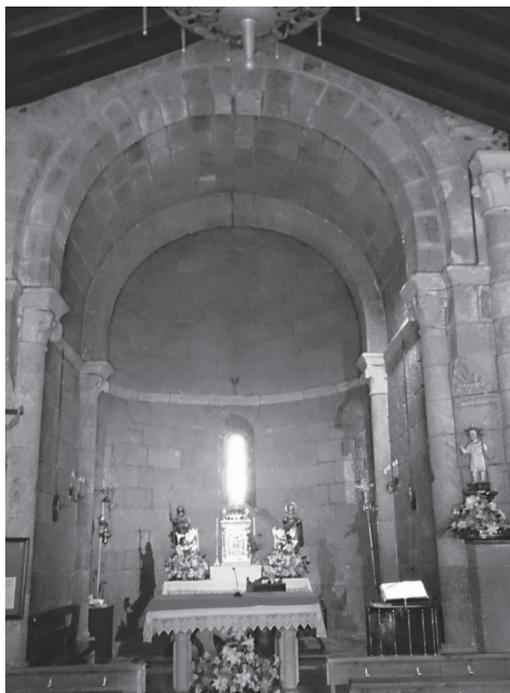
Fig.11: Interior del ábside central.

En el interior, el presbiterio se cubre por una bóveda de cascarón precedida por un tramo recto con bóveda de cañón y cuenta con un cuerpo de luces compuesto por tres saeteras abocinadas; ambos espacios se separan por medio de un arco fajón de medio punto sobre columnas con basas áticas en las que destaca el enorme desarrollo del toro inferior respecto al superior. Los dos capiteles cuentan con hojas apuntadas de marcados nervios y pequeñas pomas en los extremos, mientras que las hojas laterales se rematan en bola y cuentan con un nervio perlado; sobre las mismas aparecen tacos, de los cuales el central está decorado con una poma en su parte inferior. La única diferencia se encuentra en el capitel derecho que cuenta con una línea de perlas como eje simétrico de la cesta en su cara principal [fig.11].

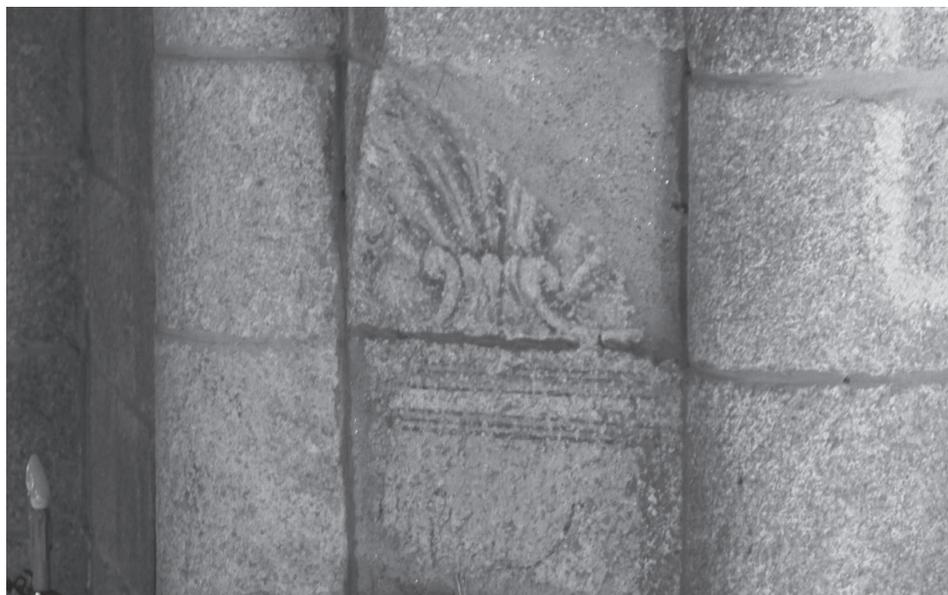
Fig.13: restos pictóricos en el acceso al presbiterio de Santiago de O Burgo.

El presbiterio contó con pinturas murales, incluyendo la bóveda de cascarón, realizadas en el año 1854 por el pintor José Robelo⁴³; actualmente se han perdido en su práctica totalidad, al haberse picado por completo el encalado del muro dejándose a la vista la piedra. El único testimonio de las mismas es un pequeño resto, en el que se puede ver parte de una concha

venera, situado sobre la imagen del Niño Jesús, en el lado del evangelio de acceso al presbiterio [fig.13].

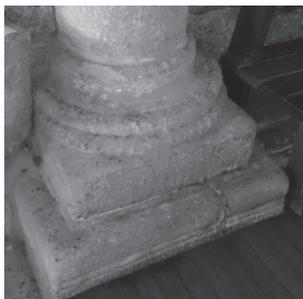
Fig.12: Basa del presbiterio con boceses sogueados.

En lo que se refiere a las basas, apoyadas sobre un banco pétreo con un bocel en la arista que recorre el perímetro interno del ábside⁴², hay que destacar el situado en el lado septentrional del presbiterio, puesto que los toros son sustituidos por boceles sogueados, con una escocia lisa entre ellos [fig.12].

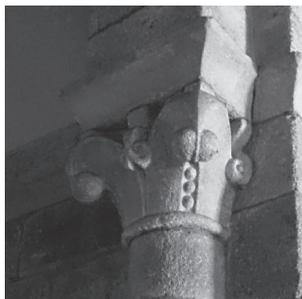
Fig.14: Capitel derecho del ábside del Evangelio.

Los ábsides laterales repiten la estructura del central, destacando especialmente los arcos de acceso, también doblados, construidos a soga y tizón; ambas capillas se cubren con bóvedas de horno aunque la septentrional ha sido encalada⁴⁴. Las semicolumnas sobre las que voltean los arcos fajones cuentan con basas áticas sobre un basamento que se continúa en el muro del transepto; en cuanto a los capiteles, repiten los mismos modelos que en el ábside principal y en el exterior aunque con ligeras modificaciones. En el caso de la capilla del evangelio las hojas situadas en los ángulos tienen un mayor volumen y se rematan con pomas de grandes dimensiones y con nervios perlados; las hojas de los lados menores también cuentan con nervios perlados pero en este caso rematados en rollos y el capitel derecho de este ábside marca su eje simétrico con una voluta [fig.14].

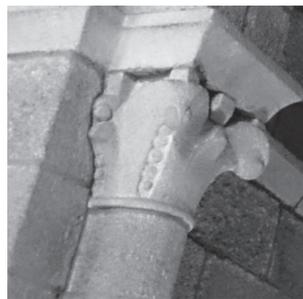
Fig.16: Capitel izquierdo del ábside de la Epístola.

En lo que se refiere a la capilla de la epístola, los capiteles son más parecidos volumétricamente a los de la capilla mayor a excepción de

una pequeña hoja marcando el eje simétrico de la cesta en su cara principal [fig.16].

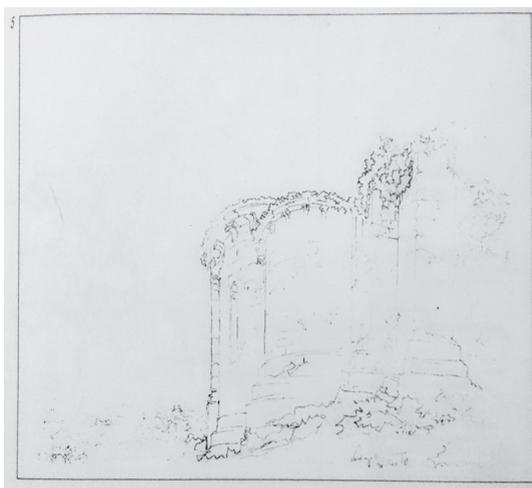
Fig.15: Dibujo de la iglesia de Santiago de O Burgo de 1849 (Jenaro Pérez Villaamil).

1851 debe ser nuevamente reparado⁴⁵. Según el *Libro antiguo de fábrica de la iglesia de Santiago del Burgo*, en el año 1700 una de las capillas laterales tuvo que ser reedificada debido a su deplorable estado, pero no indica cuál de las dos, aunque debido a los problemas estructurales que ha presentado siempre el ábside del evangelio es posible que se tratara nuevamente de este espacio⁴⁶. Testimonio de su estado ruinoso a mediados del siglo XIX es el dibujo realizado por el pintor Jenaro Pérez Villaamil en el año 1849, donde se observa como parte de la estructura norte se encuentra cubierta de vegetación⁴⁷ [fig.15].
